# Junihochwasser 2013

## Wasserwirtschaftlicher Bericht

Bayerisches Landesamt für  
Umwelt

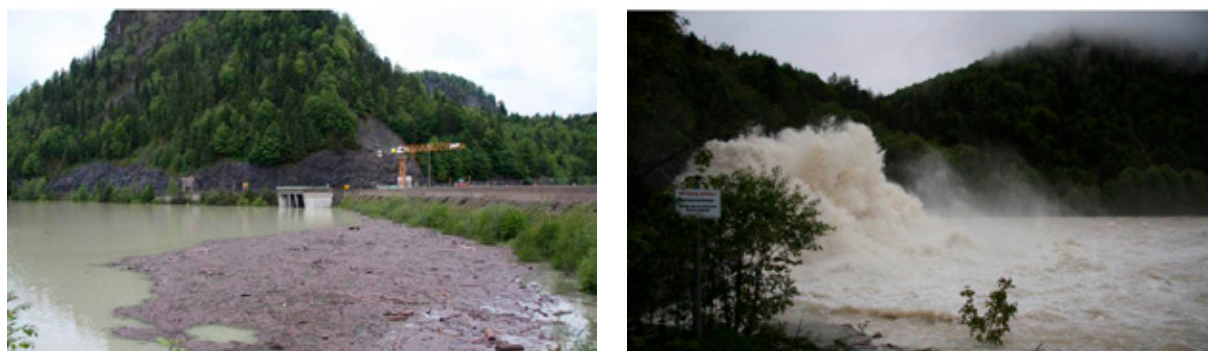
Abb. 3-6: Sylvensteinspeicher beim Hochwasser 2013, links: Hochwassereinstau am Damm; rechts: Hochwasserentlastung in Betrieb

Größere Schäden am Speicher sind nicht zu verzeichnen, an der Isarvorsperre wurde lediglich die Betonfahrbahn, die quer über das Bauwerk läuft, auf einem Bereich von circa 18 Meter Länge und circa 1,4 Meter Breite weggerissen. Die Sanierungskosten liegen schätzungsweise bei circa 10.000,- EUR. Außerdem sind die Vorsperren und der Speicher von Treibholz frei zu machen. Weiterhin mussten durch den Hochstau am Sylvensteinspeicher die aktuellen Bauarbeiten am Sickerwasserstollen vorsorglich für zehn Tage unterbrochen werden. Die daraus resultierenden Stillstandskosten belaufen sich auf knapp 100.000,- EUR.

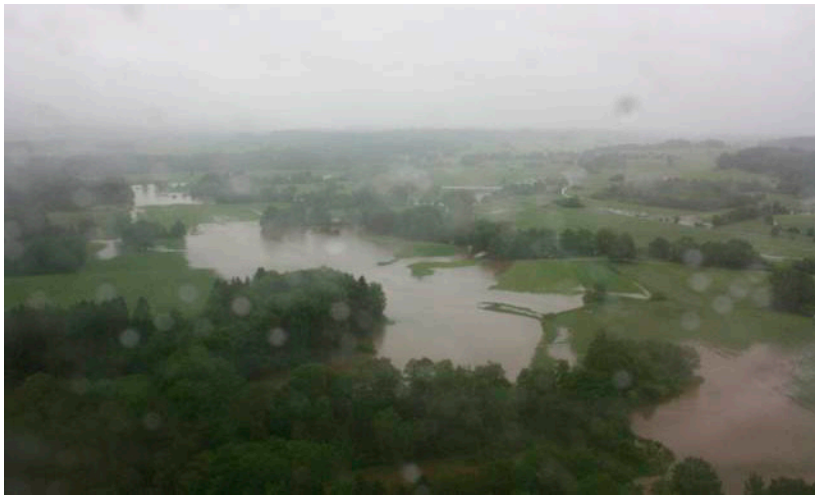
Abb. 3-7: Überflutete landwirtschaftliche Flächen unterhalb des Surspeichers.

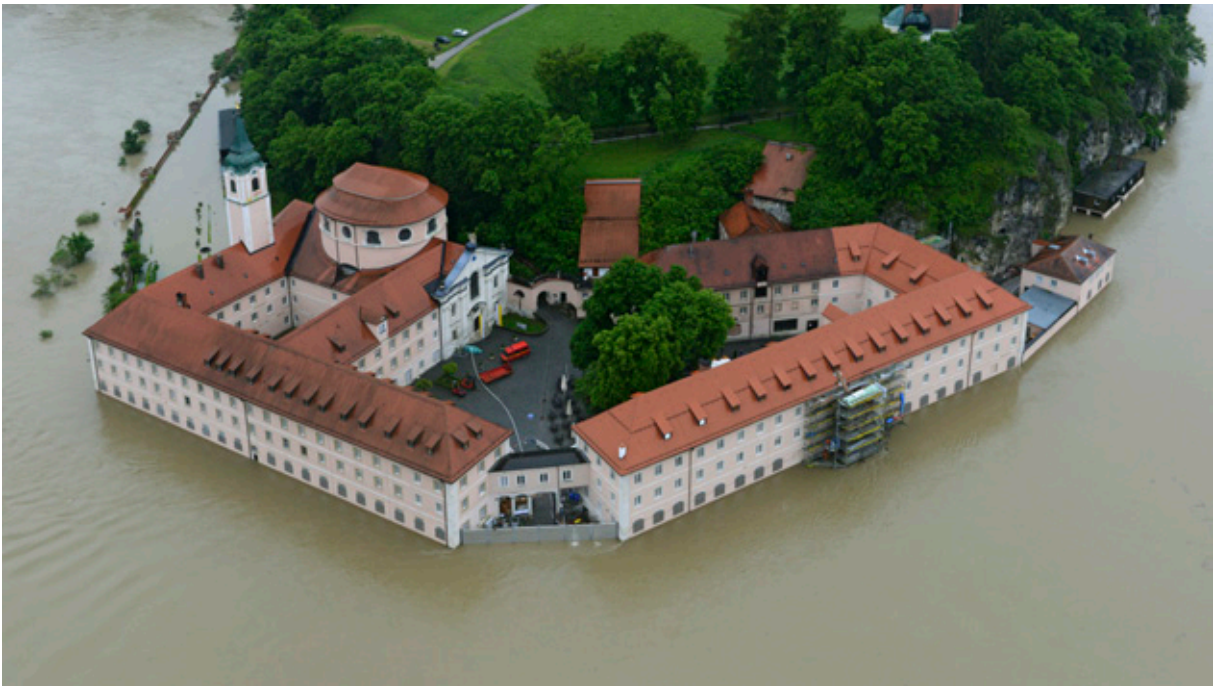
Abb. 4-1: Kloster Weltenburg an der Donau geschützt durch das mobile Hochwasserschutzsystem

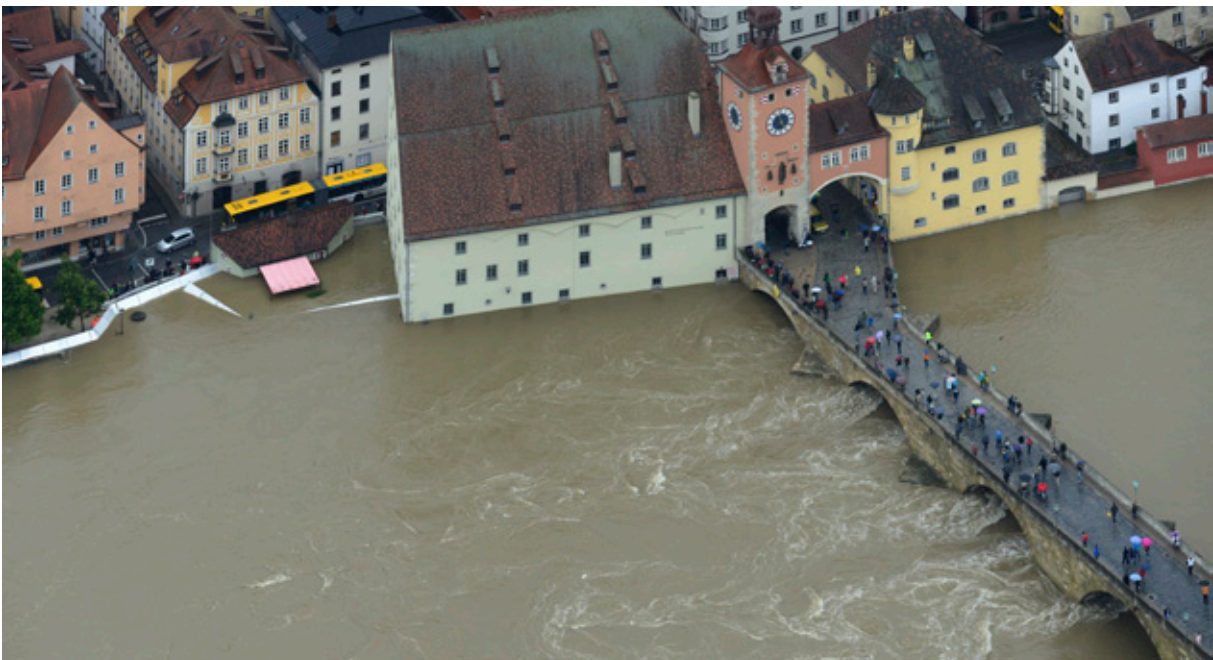
Abb. 4-2: Regensburg, Einsatz der Notfallsysteme

Die Altstadt von Regensburg konnte durch den Einsatz mobiler Notfallsysteme der Stadt Regensburg weitgehend vor Überflutungen geschützt werden (siehe Abb. 4-2).

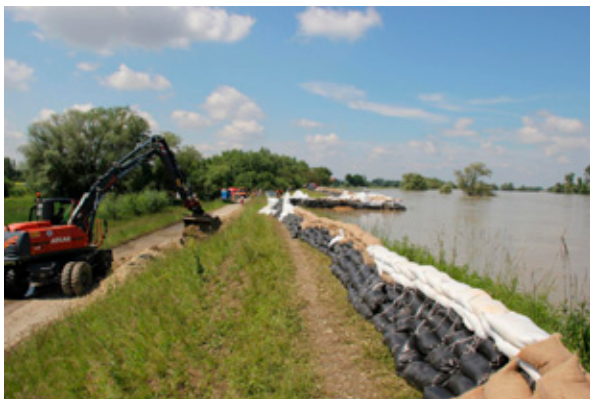
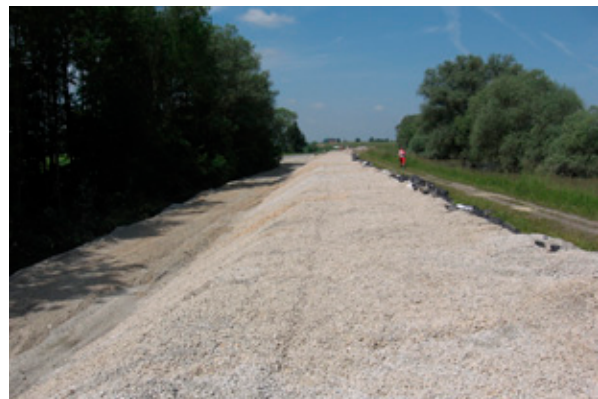
Abb. 4-3: Ruckasing, Gde. Osterhofen, Deichverteidigung durch Erhöhung der Deichkrone beziehungsweise Auflastschüttungen

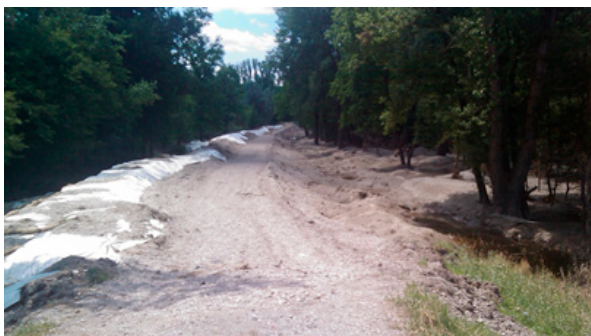
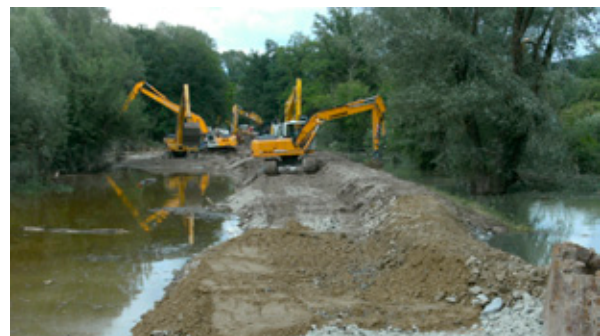
Abb. 4-4: Deichbruch Isar, Bruchstelle und Schadensbeseitigung nach dem Hochwasser 2013

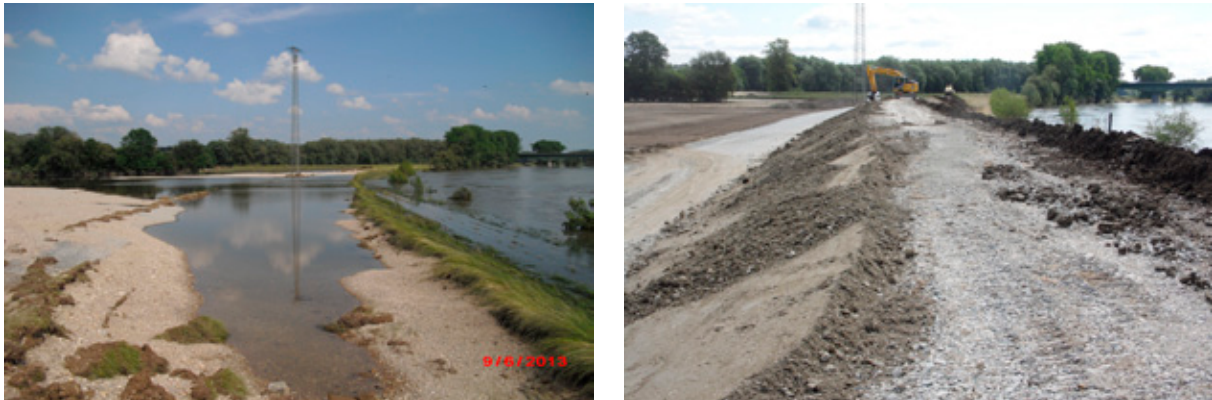
Abb. 4-5: Deichbruch Auterwörth, Bruchstelle und Schadensbeseitigung nach dem Hochwasser 2013

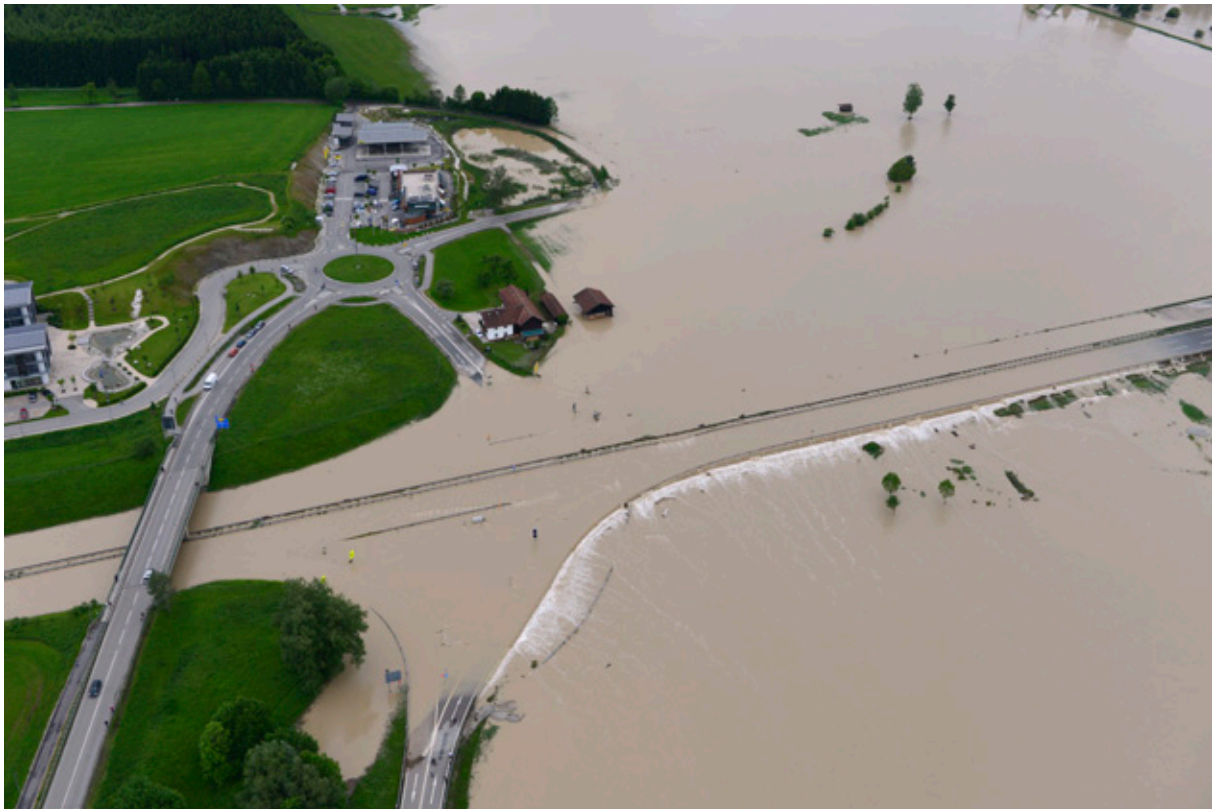
Abb. 4-9: Überflutung der Bundesautobahn A8, Anschlussstelle Grabenstätt

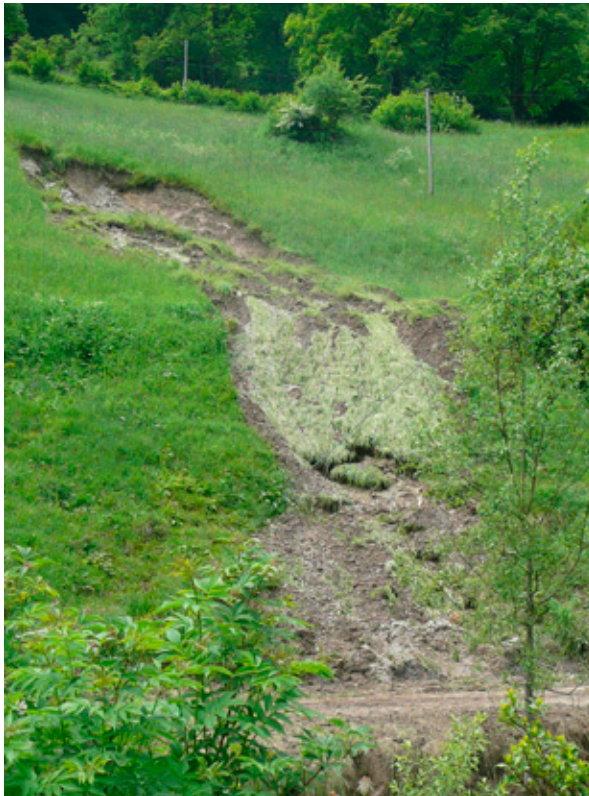
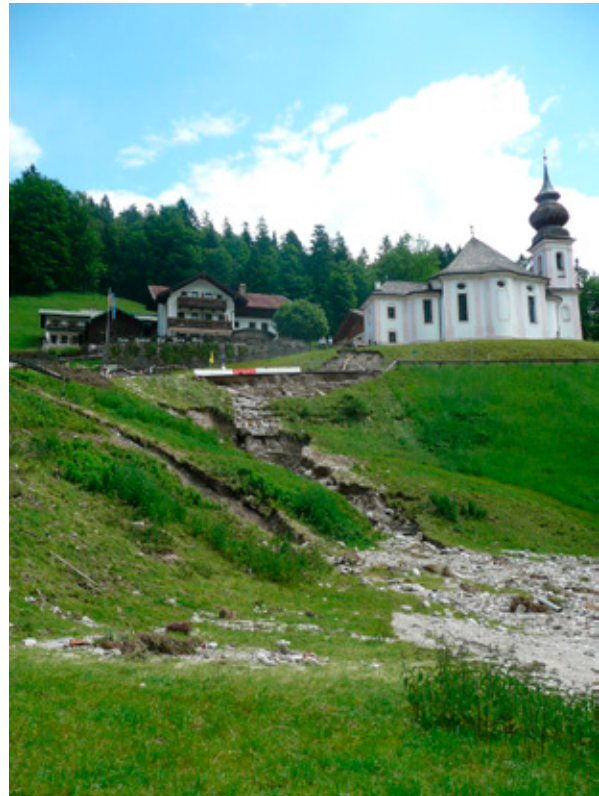
Abb. 5-2: Beispiel von Massenbewegungen im Wildbacheinzugsgebiet Gerner Bach; Landkreis Berchtesgaderer Land, Markt Berchtesgaden.

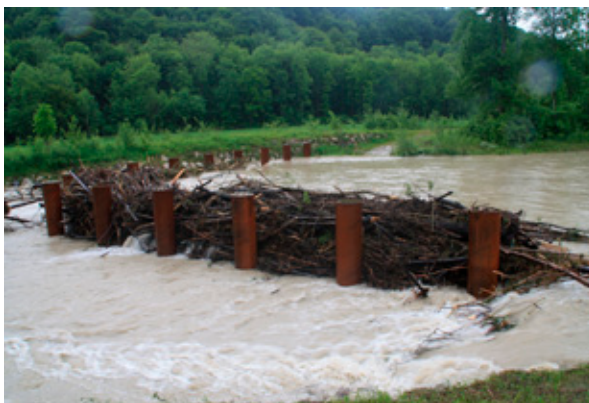
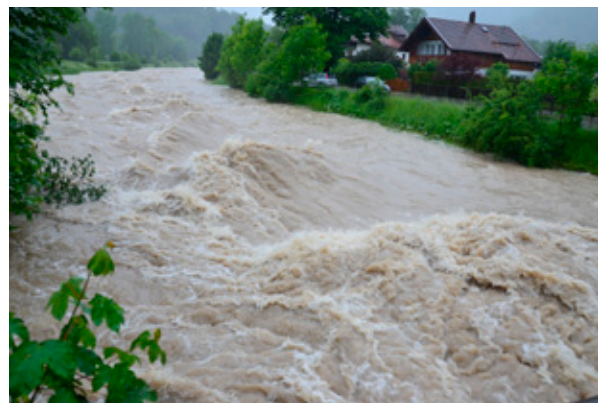
Abb. 5-3: Erfolgreiche Schutzmaßnahmen an Wildbächen beim Hochwasser Juni 2013: links: Schwemmholzrechen an der Leitzach; rechts: Prien in der Gemeinde Aschau.

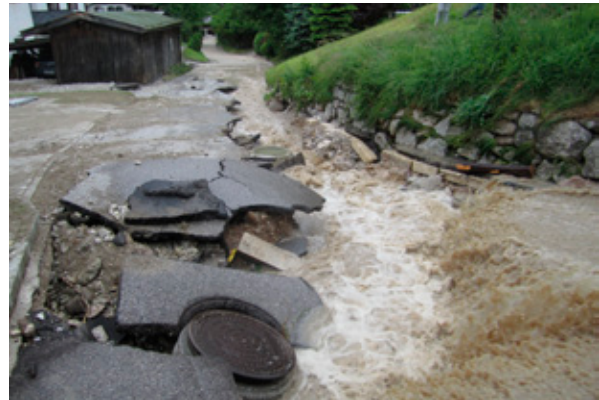
Abb. 5-5: verlegte Verrohrung am Bergbach

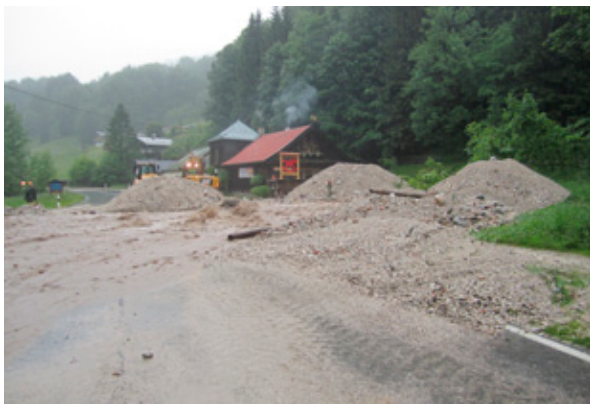
Abb. 5-6: Vermuerung B 305

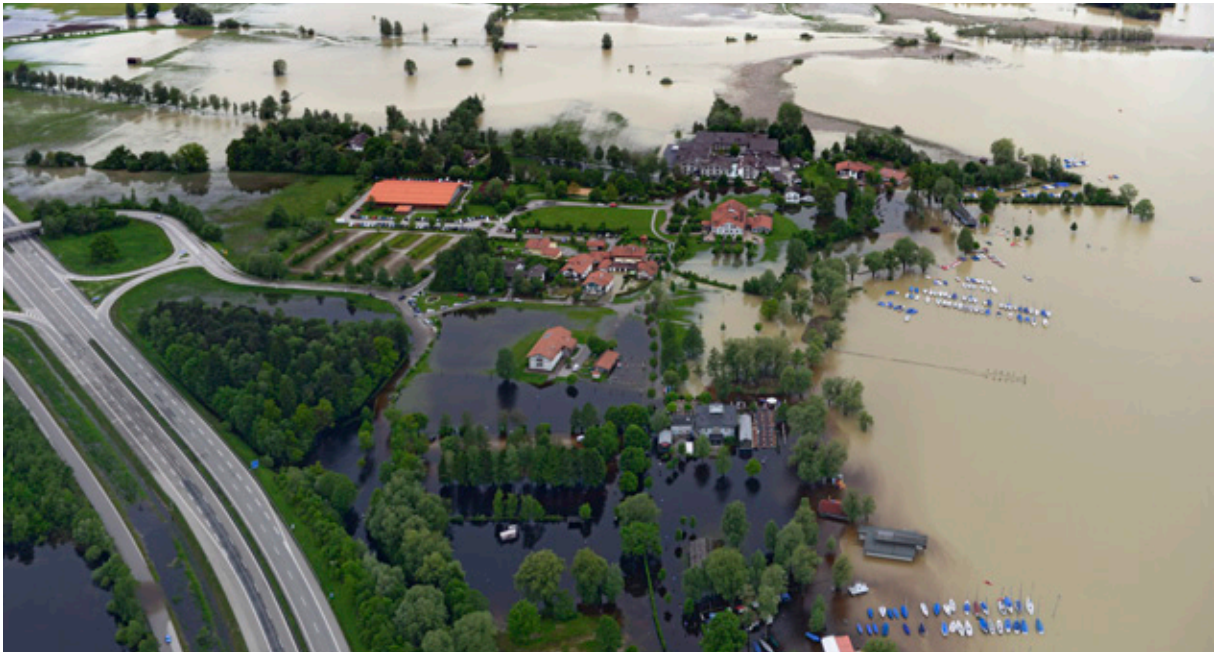
Abb. 7-2: Stoff- und Sedimenteinträge in den Chiemsee bei Felden
